射出成形品の意匠性・機能性を付与するシボ加工技術と 光沢計／分光測色計による意匠性・機能性評価

(株) 棚澤八光社、コニカミノルタジャパン(株) に聞く

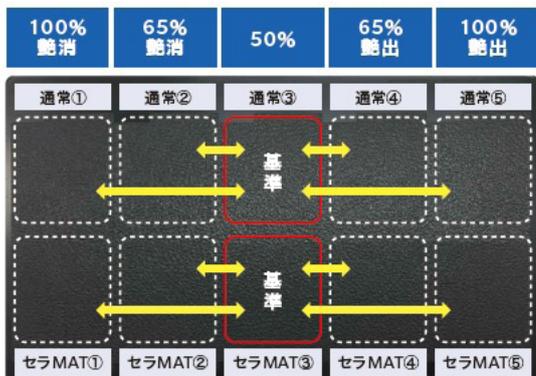
図2 皮シボABS樹脂の測定試料：上段が通常加工した金型で成形、下段がセラMAT処理した金型で成形

コニカミノルタでは、同一条件でエッチング処理した後にサンドとガラスビーズの配合比率を変えてショットブラストした金型で成形した皮シボABS樹脂（通常加工、図2上段5面）と、通常加工した金型面に二次加工としてセラMAT[®]を行ったセラMAT処理を施した金型で成形した皮シボABS樹脂（セラMAT、図2下段5面）のサンプルを棚澤八光社より預かり、同社製の光沢計GM-60Aを用いて光沢度（GU）評価を、分光測色計CM-700dおよびCM-M6を用いて明度（ L^* ）評価を、図3の測定条件で行った。

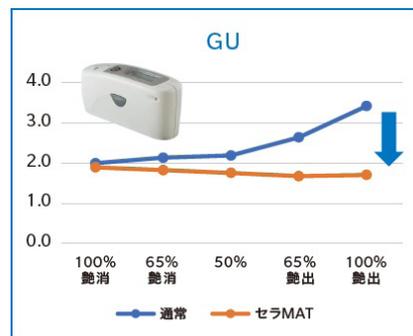
図4 光沢測定結果 60度光沢

光沢測定の結果を図4に示すが、艶の出やすいABS樹脂に対し、通常加工でもサンドの比率を高めることである程度の低グロス化を図っているが、セラMAT処理ではさらに大幅な低グロス化を実現した結果となっている。また、明度評価の結果を図5に示す。分光測色計CM-M6では、45°で光源が測定面に入射して正反射した角度に対して15°、25°、45°、75°、110°に加え、正反射をまたいでより測定面に近づいた-15°の受光角で分光反射率と色彩値を取得できる「マルチアングル測定」によって、角度ごとの明度 L^* を個別に評価できる。図5左に示すとおり、通常加工では見る角度で明

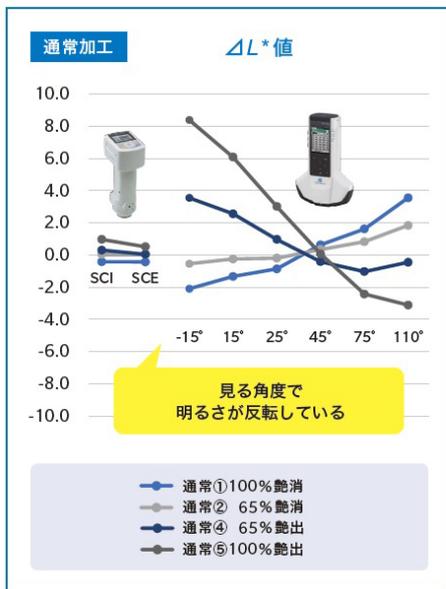
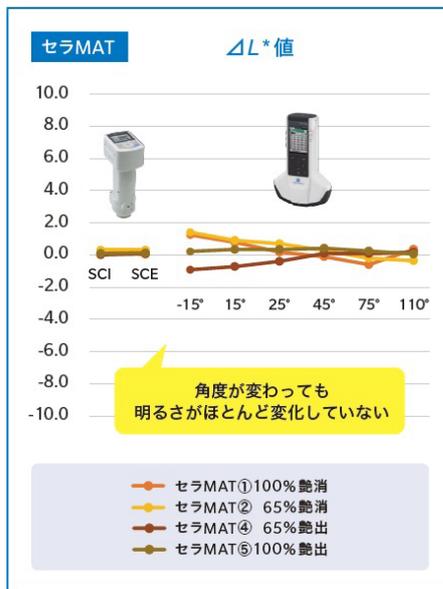
図5 明度測定結果

るさが反転しているのに対し、セラMAT処理(図5右)では見る角度が変わっても明るさがほとんど変化していないことが分かる。

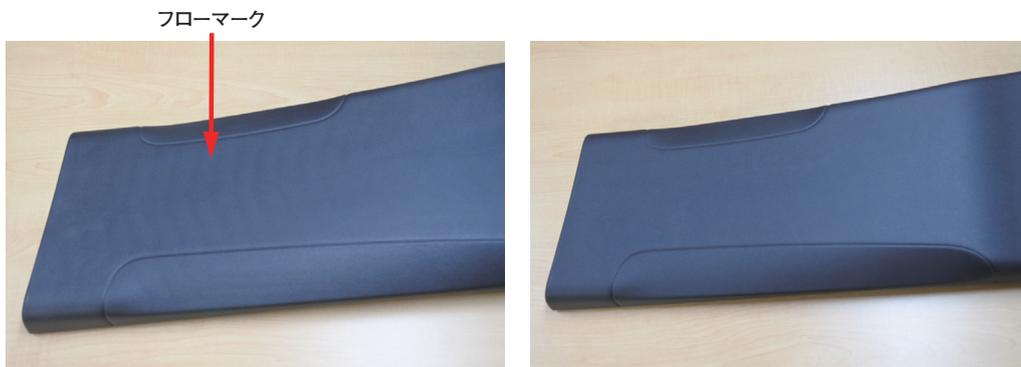
図7 フローマーク対策：左図にはフローマークが見えるが、Gコート処理した金型で成形した右図ではフローマークが目立たなくなっている

Gコートはシボの質感を向上させるとともに、金型から製品を取り出す際の離型性を高めることで白もや・白ぼけの低減に貢献、成形後の塗装工程を省略でき、生産性向上・生産コスト削減を実現できる。最近では、成形品の表面に溶融樹脂が流れた跡の模様が残ってしまう「フローマーク」(図7参照)や、金型内で溶融樹脂の合流部分が線状の跡となってしまう「ウェルドライン」などの成形不良を目立たなくする処理として、引き合いが増えてきている。
